**Etude des dysfonctionnements dans la réalisation  
du permis de construire**

n° 095 091 13 B0007 au 7 rue JJ Rousseau 95570 Bouffémont

5 anomalies constatées au 23 Juillet 2014 :

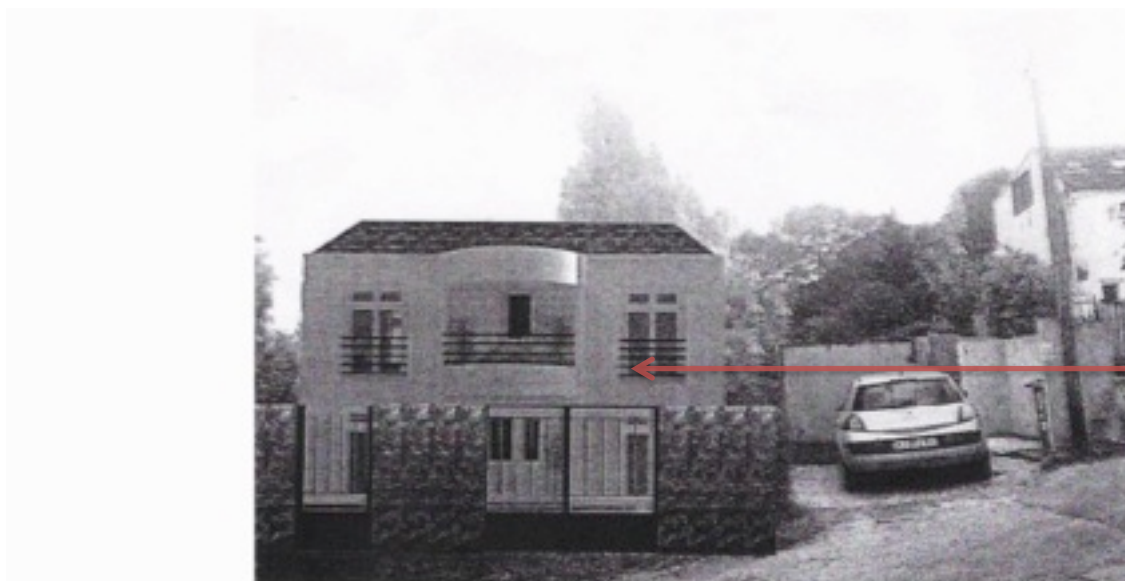
1. Tromperie sur le montage photo de la construction projetée :  
la comparaison avec le véhicule (réel) stationné au 9 JJ Rousseau fait apparaître une différence de plus d'un étage entre le montage inséré dans le permis de construire ( photo du haut) et la réalité du terrain au 22/7/14 ( photo du bas)

Toit du  
véhicule à  
hauteur du  
1<sup>er</sup> étage

échelle : 15/1 000<sup>ième</sup>

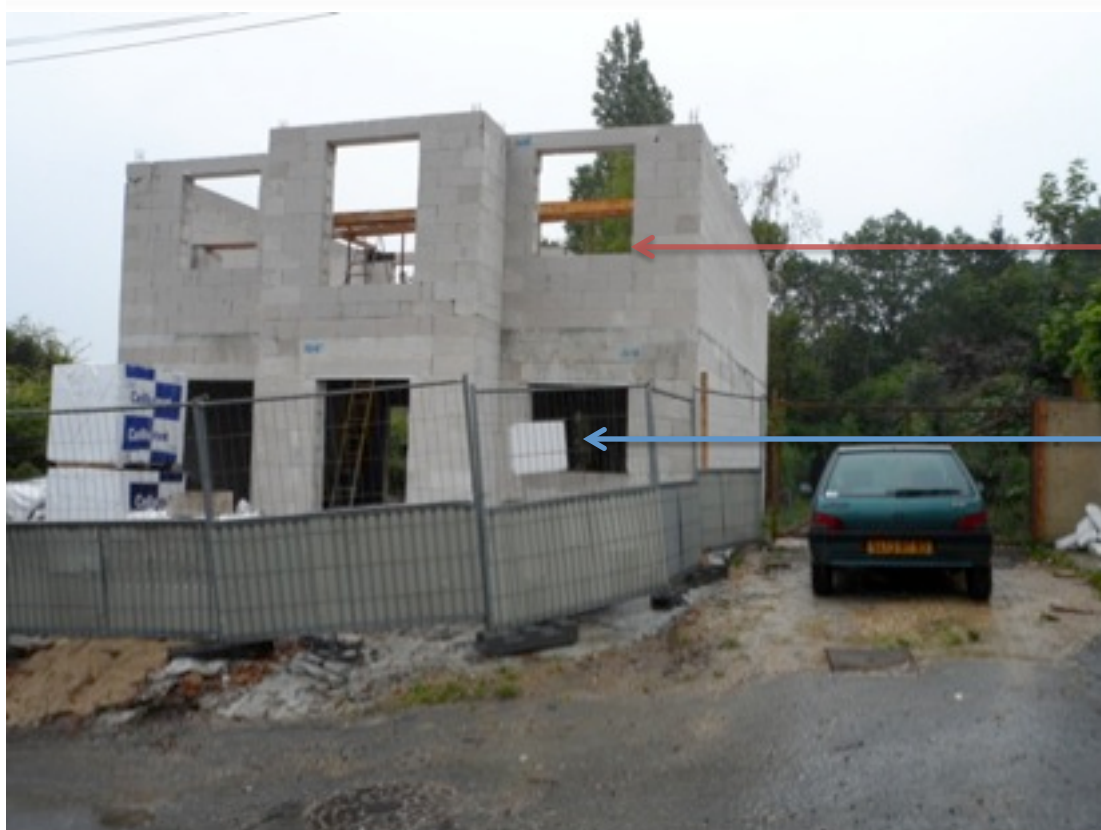
Hauteur  
simulée ds  
permis

Hauteur  
du RdC

**En haut :** Montage présenté dans le permis de construire

**En bas :** Photo réelle prise le 22 juillet

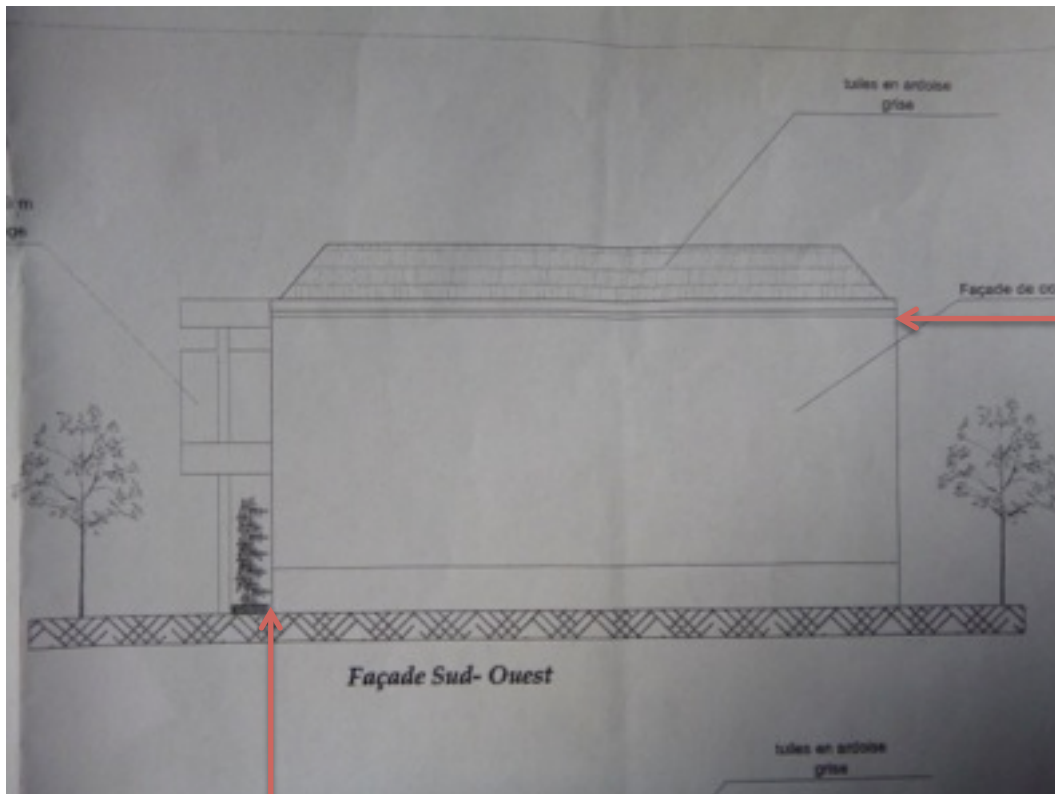
Pas de surélévation au dessus du 1er

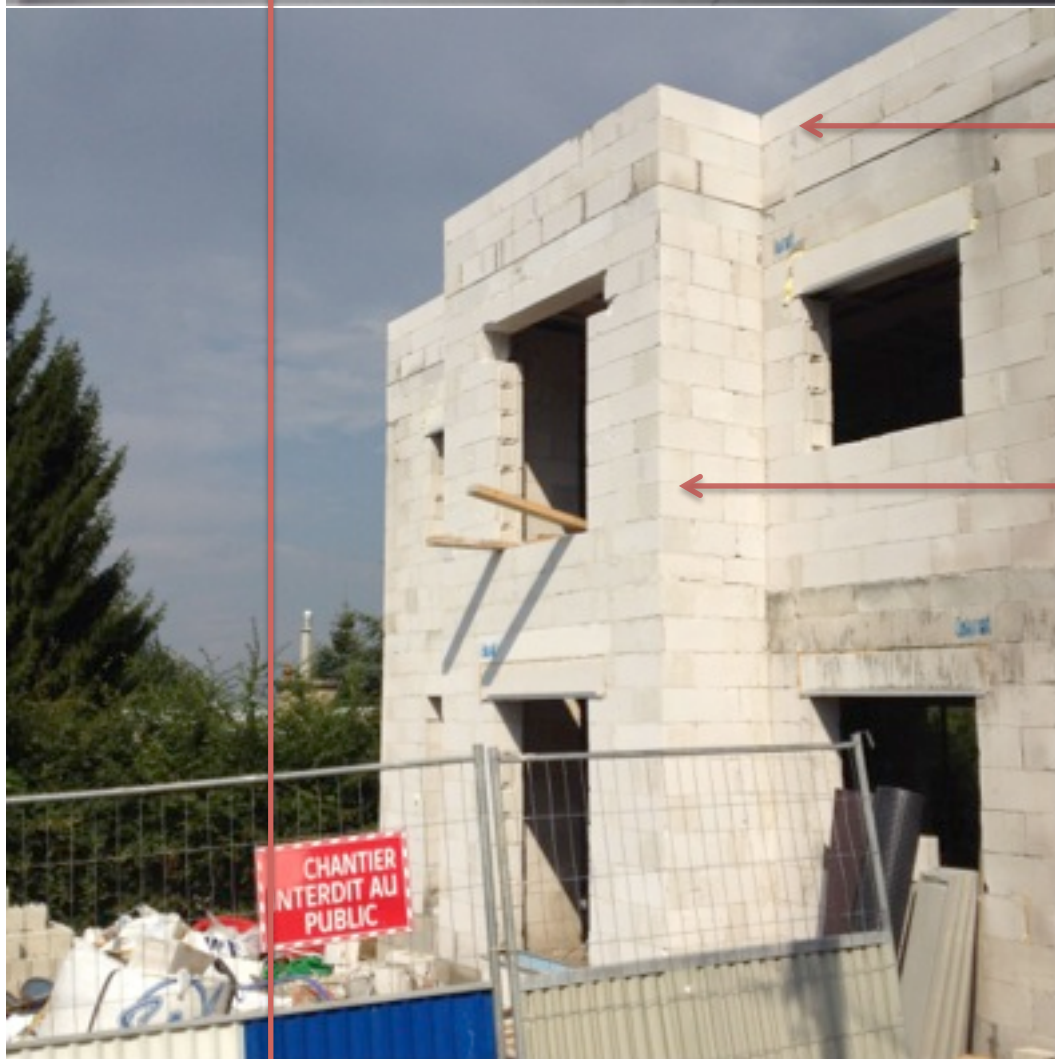
2. Extension sur façade NO :  
Une avancée de près de 75 cm ne figure sur aucun plan du permis déposé et validé par la Mairie de Bouffémont
3. Rehaussement de la partie haute sur tout le périmètre :  
3 rangées de parpaings augmentent la hauteur du 2<sup>ème</sup> niveau de près de 75 cm

3 niveaux de parpaings au dessus du plancher haut non conforme au permis

Avancée sur pleine hauteur non conforme au plan du permis

Pas d'avancée sur le plan,

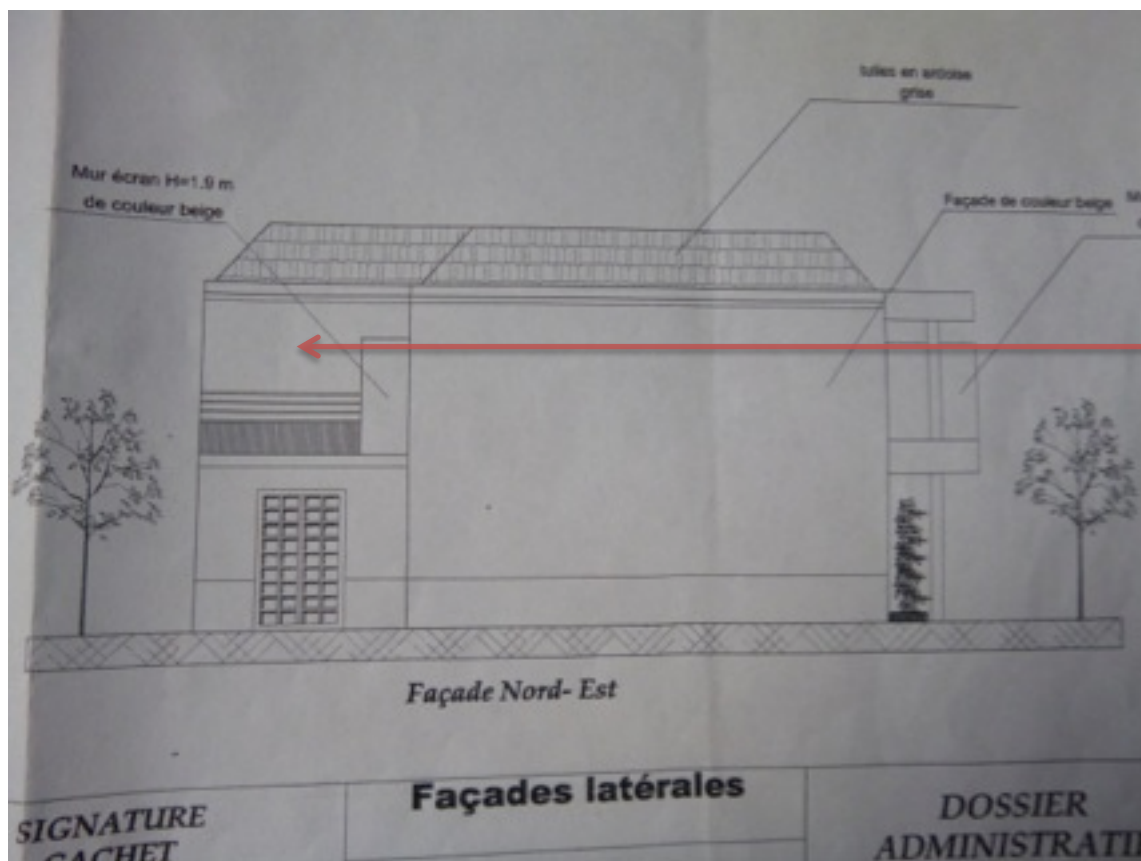
4. Ouverture sur façade N :  
une ouverture plein pied est construite au 1<sup>er</sup> étage sans qu'elle apparaisse sur le plan des façades latérales du permis de construire

Ouverture  
porte fenêtre  
non présente  
sur plan  
façade latérale

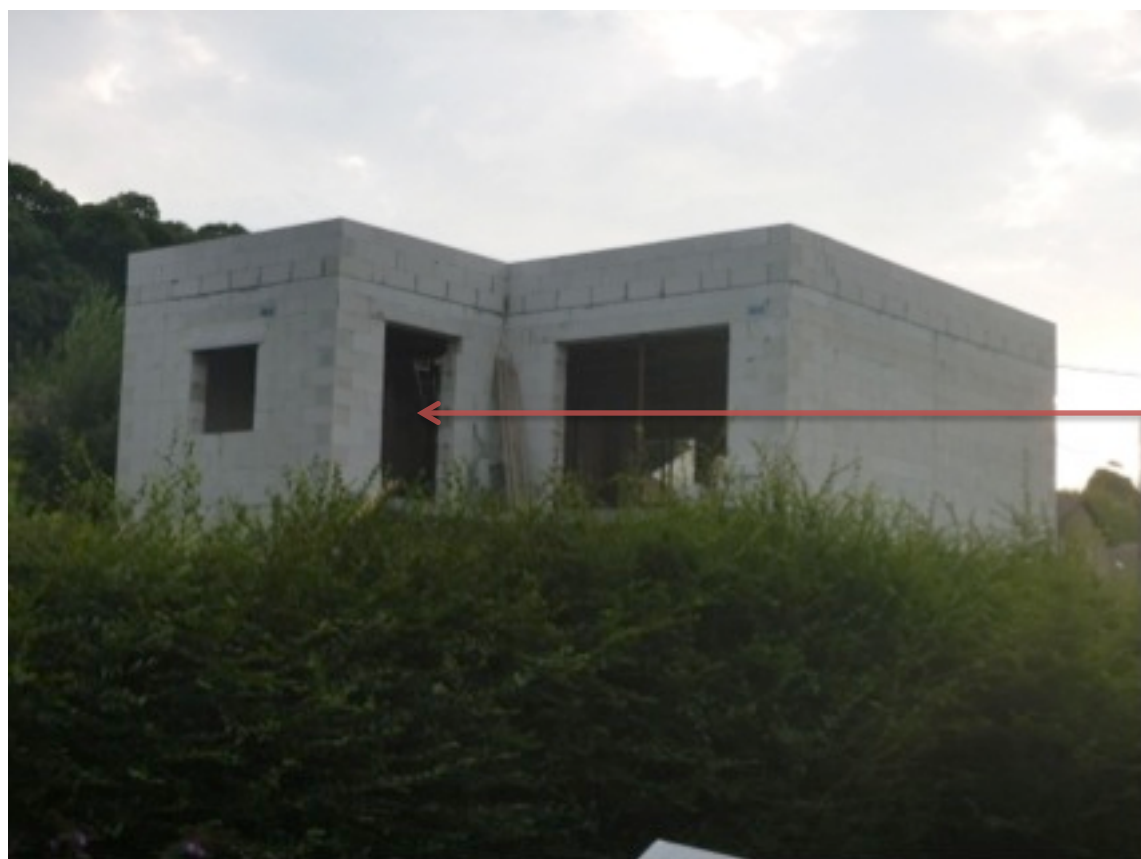
Ouverture  
porte fenêtre  
non présente  
sur le plan

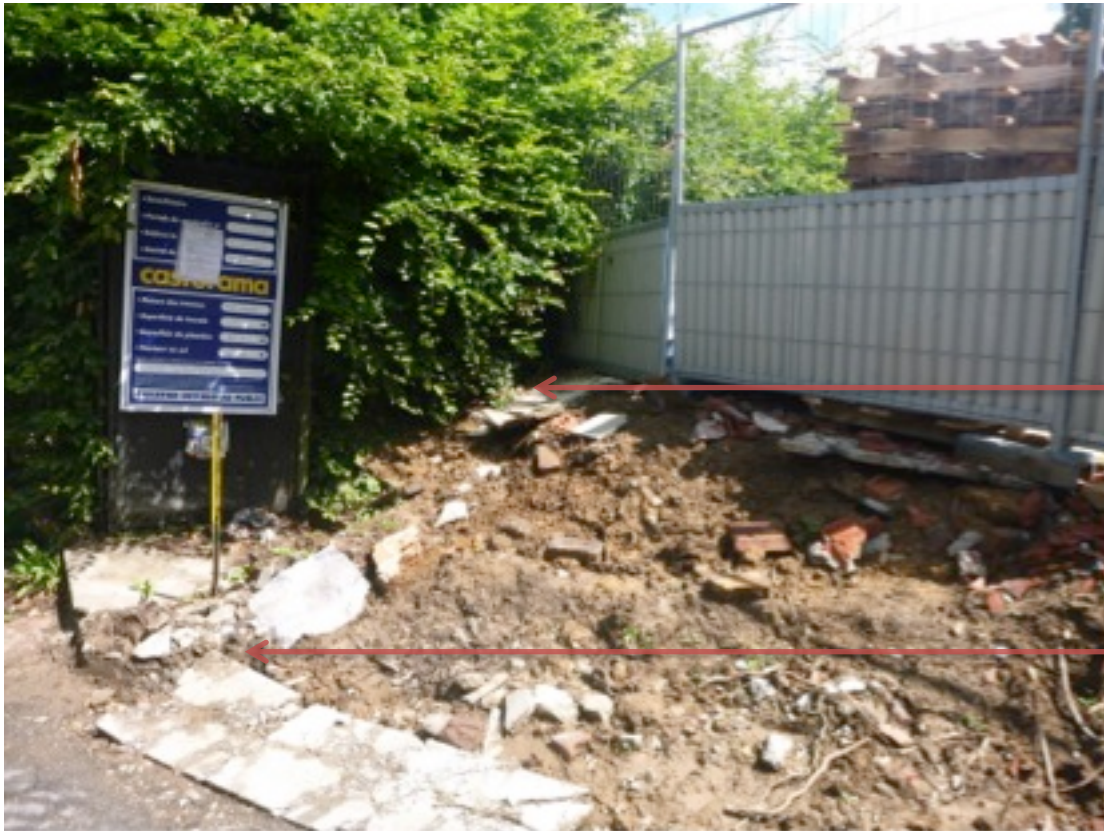
5. Rehaussement de la base de la construction :  
un remblais de près d'1,20m par rapport à l'ancienne construction ( base rue et haie limitrophe)  
un vide sanitaire de 6 rangées de parpaings rehausse la construction de plus de 1,20m par rapport à l'origine sans aucune mention sur le permis de construire, ce qui fait une différence de près de 2,50 m.

Remblais de  
près 1,20m /  
origine-  
base de la  
haie et rue

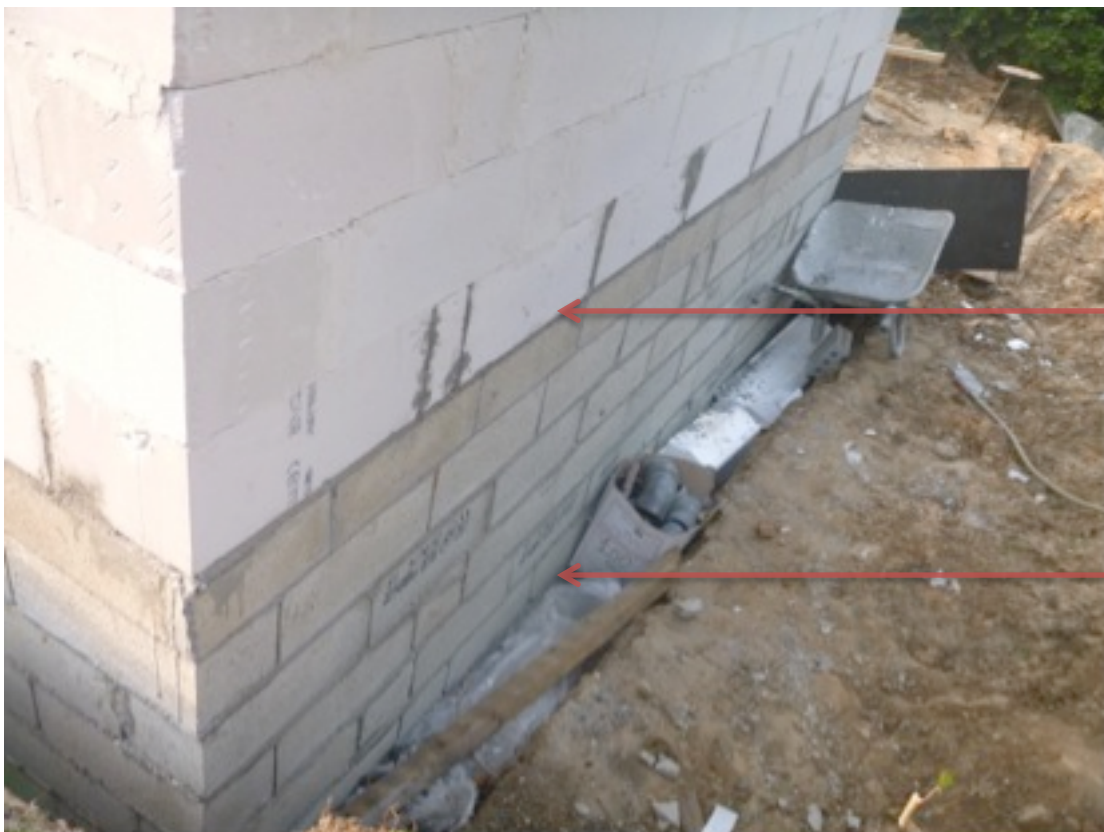
6 rangées de  
parpaing de  
vide sanitaire  
soit plus de  
1,20m

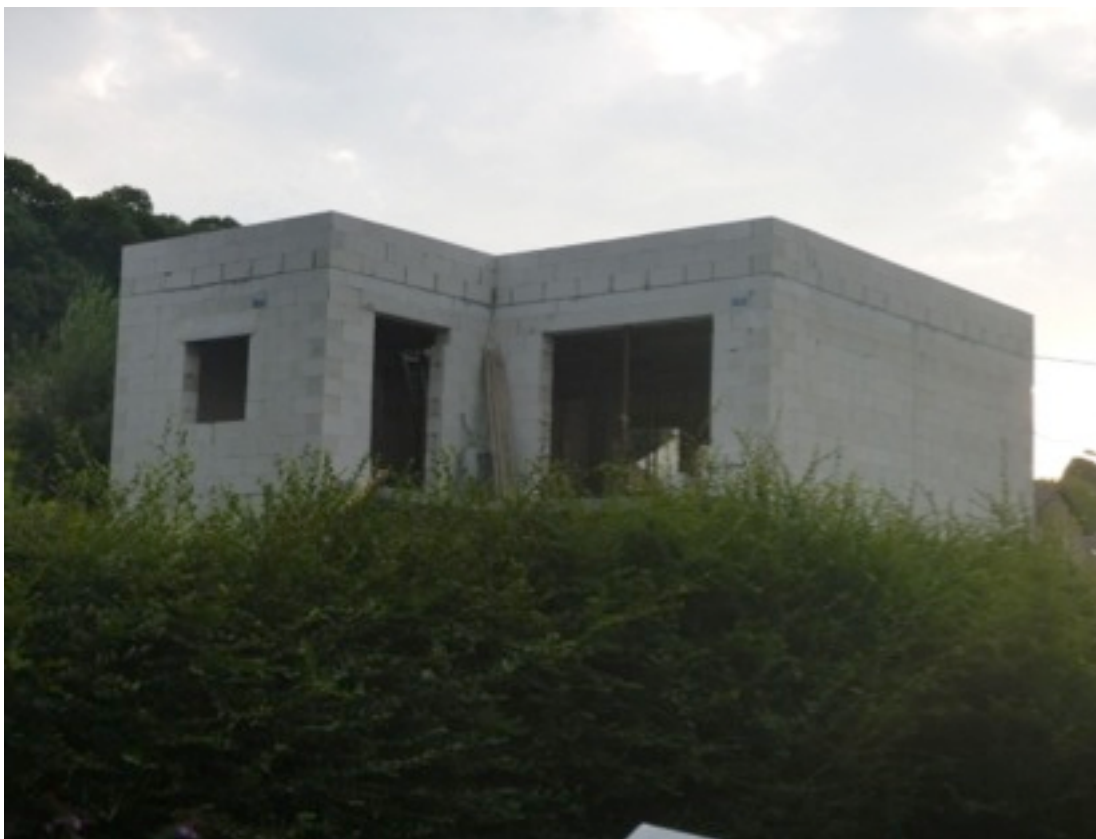
- La privation de jouissance à la fois de la vue sur la forêt de Montmorency et sur la Plaine de France
- La privation de plusieurs heures d'ensoleillement,

En particulier pour le 3bis, car la construction est située en orientation Sud, certains autres riverains perdent totalement la vue sur la Plaine de France remplacée par soit un mur de béton de 11 m de large sur 7 m de haut soit une façade avec 6 à 8 ouvertures dont plusieurs de plein pied à qq mètres des constructions en place sans obstacle entre eux.

La colline de Montmorency après le permis de construire ( il manque 1,50m)

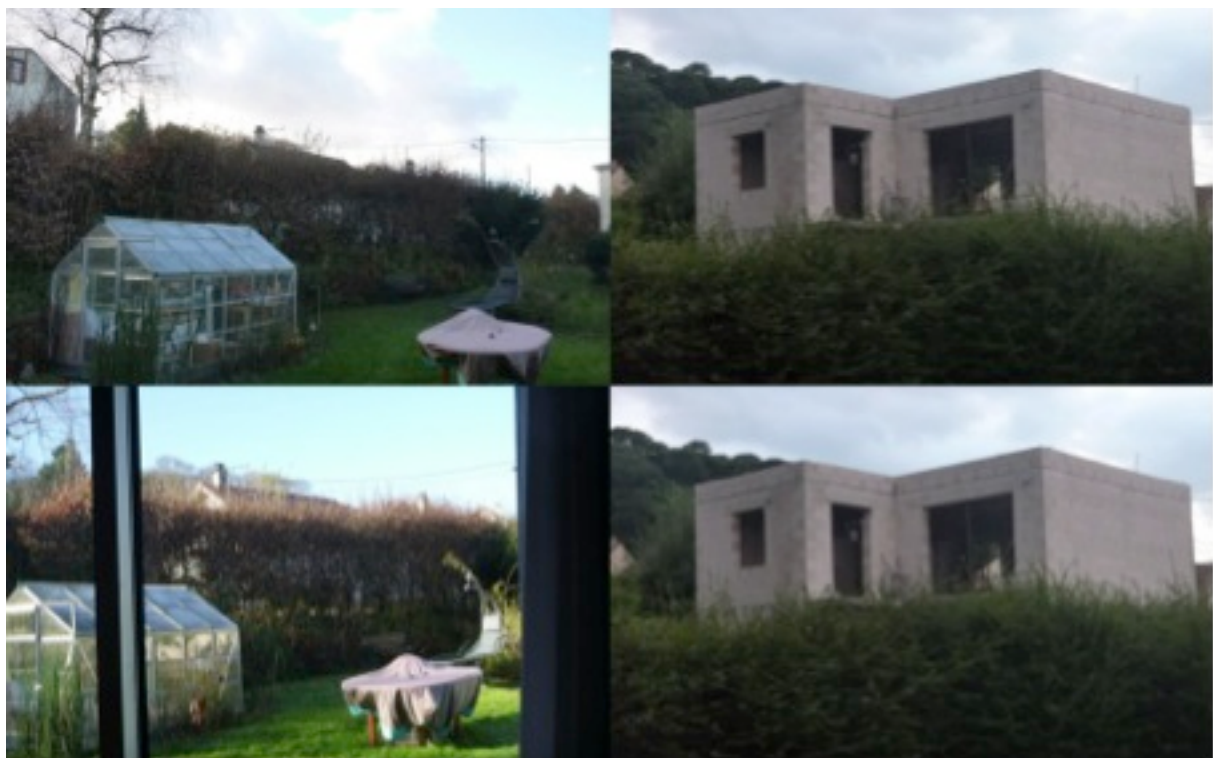
De plus, à partir des 4 baies vitrées, situées au 1<sup>er</sup> étage de la nouvelle construction, une vue plongeante sur plusieurs ouvertures du pavillon situé au 3bis de la rue JJ Rousseau, ( cuisine, salle de bains, chambre, salon TV et entrée) vont marquer une intrusion forte dans la vie privée de ses habitants présents depuis 50 ans.

vues de la construction en cours à partir des pièces à vivre du 3bis
