Etude des disfonctionnements dans la réalisation du permis de construire (partie 2)

n° 095 091 13 B0007 au 7 rue JJ Rousseau 95570 Bouffémont

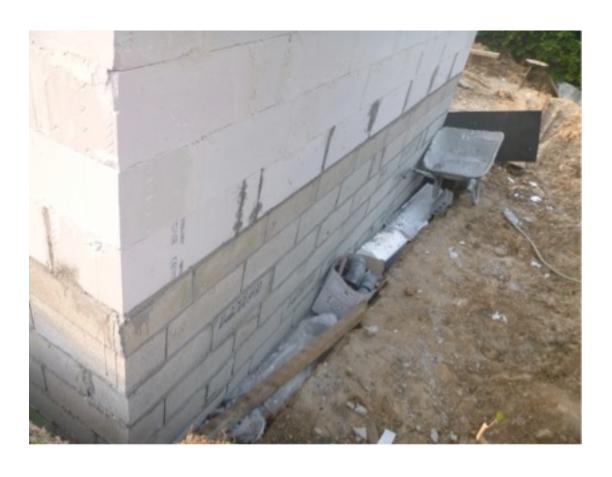
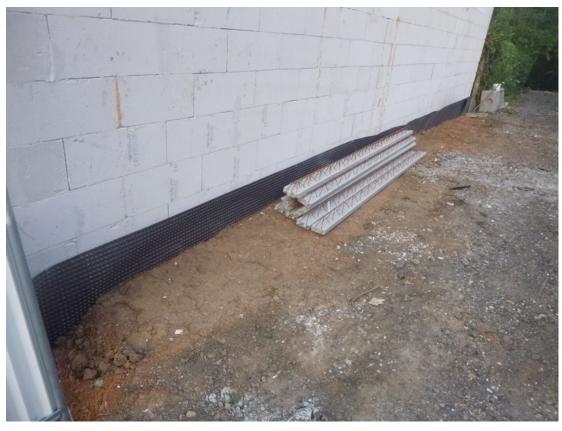
2. L'anomalie n°5 était bien réelle et peu avouable car au lendemain de l'envoi de notre dossier, il y a eu un remblaiement dans l'urgence pour masquer le fait, et plusieurs réactions de voisinage font remonter le ressenti fort d'une construction bien au delà des proportions présentées initialement dans les plans et en réunion de janvier.

Ce qui s'explique à la fois par le fait du rehaussement du terrain, de l'importance du vide sanitaire mais aussi par le fait que le chemin d'accès du 9 Jj Rousseau a été rééquilibré récemment et donc fait un dénivelé encore plus important par rapport à la construction initiale (voir photo dans le dossier du PC).

Le monticule de terre accumulée contre la haie du 5 r JJ Rousseau l'atteste.

Remblaiement dans l'urgence pour masquer les 6 niveaux de parpaings
